Провјере безбједности саобраћаја магистралног пута М14.1 дионица: Нова Топола – Србац

Стручни рад

Road safety inspection of regional road M14.1 section: Nova Topola – Srbac

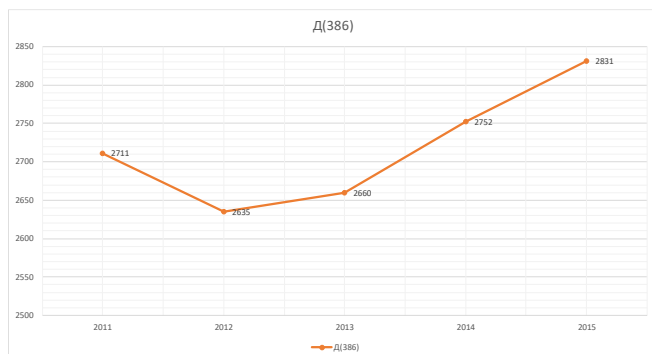
Слика 2. Приказ саобраћајног оптерећења на дионици предмета Провере безбједности саобраћаја

Када су у питању подаци за 2015. годину, а тичу се величине ПГДС-а, гледано кроз податке са аутоматског бројача возила, може се рећи да ова

дионица представља типичну ванградску дионицу пута са значајним учешћем локалног саобраћаја. Најоптерећенији мјесец је јун, насупрот мјесеца фебруара, када је саобраћајно оптерећење најслабије. Вршни дан је петак, а вршно часовно оптерећење се обично јавља у 13-ом часу. Када је у питању структура саобраћајног тока, ради се углавном о возилима до 5 метара што, у највећој мјери одговара путничким аутомобилима, који узимају учешће од око 88.4 % укупног саобраћајног оптерећења, док је број веома тешких возила, дужине преко 16.5 метара веома занемарљив (у просјеку 2 возила дневно). Учешћа путничких возила, комерцијалних и тешких возила су уравнотежена током године.

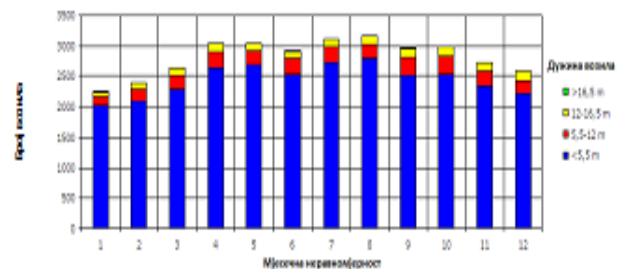
Слика 3. Временска расподела саобраћајног тока за 2015. годину

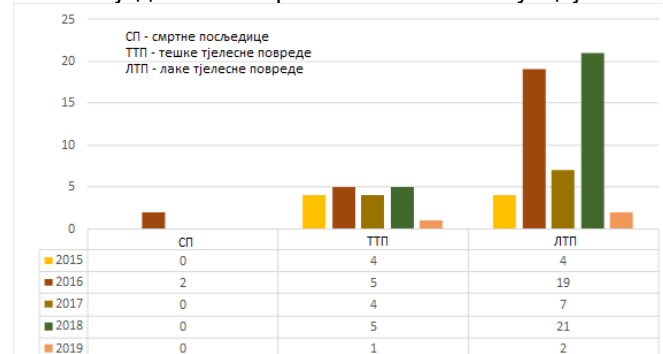
Слика 4. Приказ апсолутних показатеља стања безбједности саобраћаја на дионицама предмета Провере безбједности саобраћаја

Током временског периода 2015. – 2019. примјетно је тзв. диодно косинусоидно понашање фреквенције броја саобраћајних незгода, односно достизање амплитудних вриједности у 2016. и 2018. години. Са друге стране, преостале календарске године имају нешто ниже вриједности броја саобраћајних незгода (СН). Вршни број СН се достиже у 2016. и 2018. години са вриједностима од 17 и 13 СН годишње, док је година са најнижим бројем СН 2019., са 3 СН на годишњем нивоу. Посматра ли се, пак, број страдалих лица, издвајају се 2016. и 2018. година са по 26 страдалих лица. Преостале године посматраног временског периода имају мање – више приближан број страдалих лица, који се креће у интервалу 8 – 11 лица/годишње, изузев 2019. године са 3 страдала лица.

Анализирајући добијене податке о саобраћајним незгодама и узимајући у обзир податке о ПГДС, долази се до закључка да се ради о ризичној дионици на којој постоји уочљив просторни шаблон дешавања саобраћајних незгода. С тим у вези, идентификоване су одређене просторно критичне локације на дионици. За разлику од простора, временски оквир који је превасходно критичан јесу 2016. и 2018. година у којима је регистровано рапидно повећање броја саобраћајних незгода. Међутим, у 2015. и 2017. години дошло је до смањења саобраћајних незгода. Број саобраћајних незгода са смртним исходом има уравнотежен интервал од 0 саобраћајних незгода годишње, изузев за 2016. годину, када су била 2 погинула лица. Код осталих типова саобраћајних незгода израженије су нумеричке осцилације.

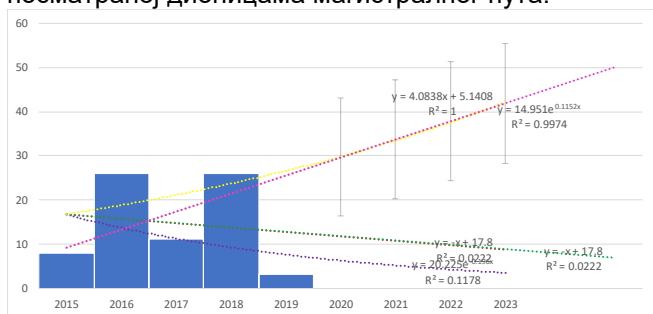
Линераном регресијом извршеном у оквиру програмског пакета MS Excel, извршена је прогноза тренда броја саобраћајних незгода. Резултати анализа показали су да се може очекивати повећање броја незгода са повријеђеним лицима на посматраној дионицама магистралног пута.

Слика 5. Приказ тенденције кретања саобраћајних незгода на предмету Провере безбједности саобраћаја
