# **PUT I SAOBRAĆAJ**

ISKUSTVA SA  
GRAĐENJA PUTEVA  
U SRBIJI U PERIODU  
1925 — 1950 GODINE

## ČASOPIS DRUŠTVA ZA PUTEVE SRBIJE

### Iskustva sa građenja puteva u Srbiji u periodu 1925. — 1950. godine

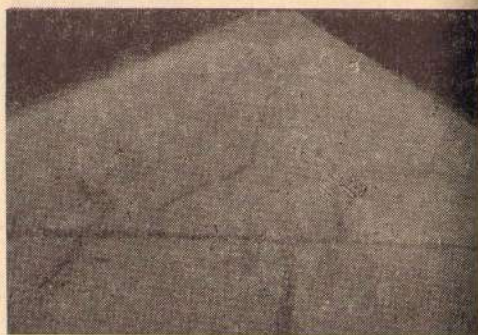
Sl. 3. Pukotina na betonskom kolovozu na podlozi uvaljanog tucaničnog zastora, izrađenom 1934. godine na putu Senec—Nitra—Bratislava—Komarno, km 33—37 u Čehoslovačkoj

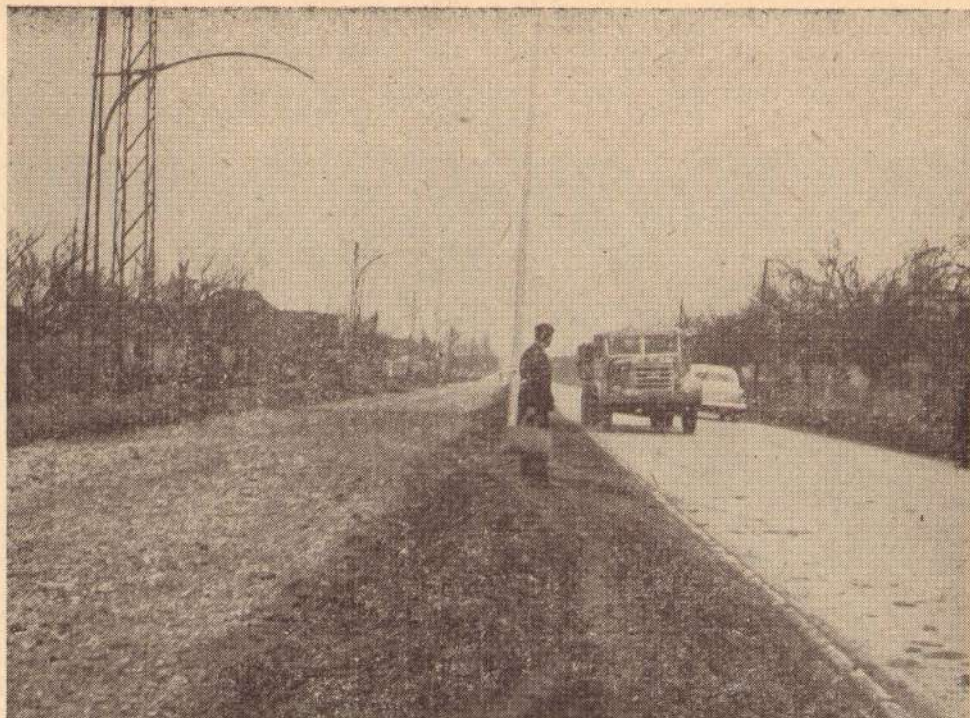
Sl. 26. Izgled dobrog stanja asfaltnog zastora na deonici Čele-Kula—Niška Banja

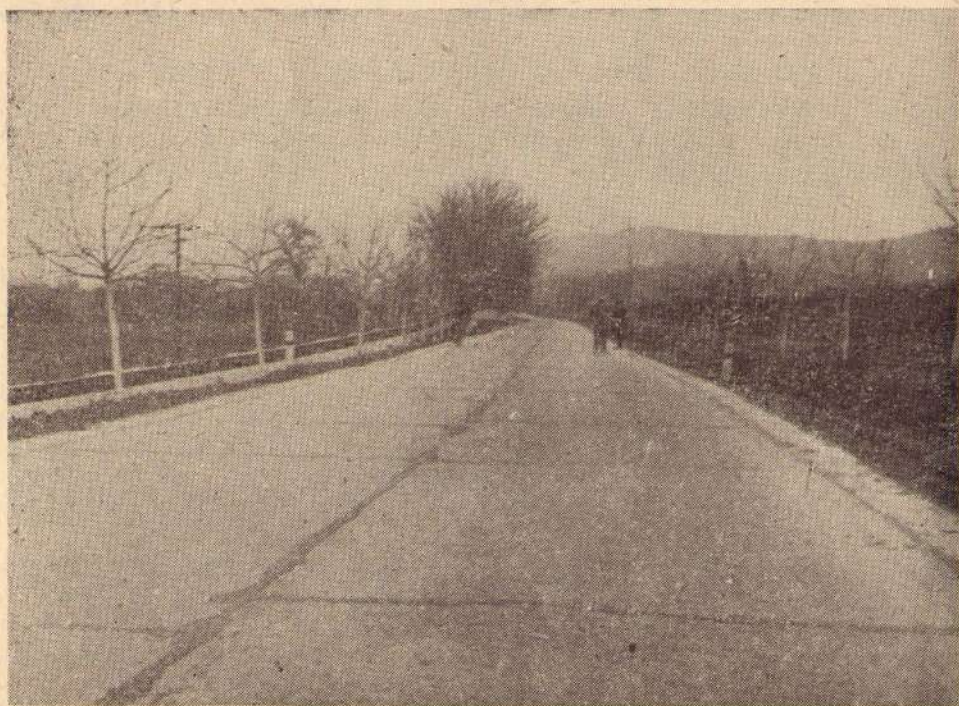
celoj širini ploče (sl. 27), a izuzetno im je dužina po 1,0 do 2,0 m. Mestimično postoje i podužne naprsline i pukotine, kao i pukotine na uglovima ploča u sredini kolovoza. Interesantno je istaći da broj naprslih ploča od šljunkovitog materijala uglavnom nije veći od broja naprslih ploča od eruptivnog agregata.

Sl. 27. Izgled betonskog kolovoznog zastora sa poprečnim pukotinama ispred Bele Palanke

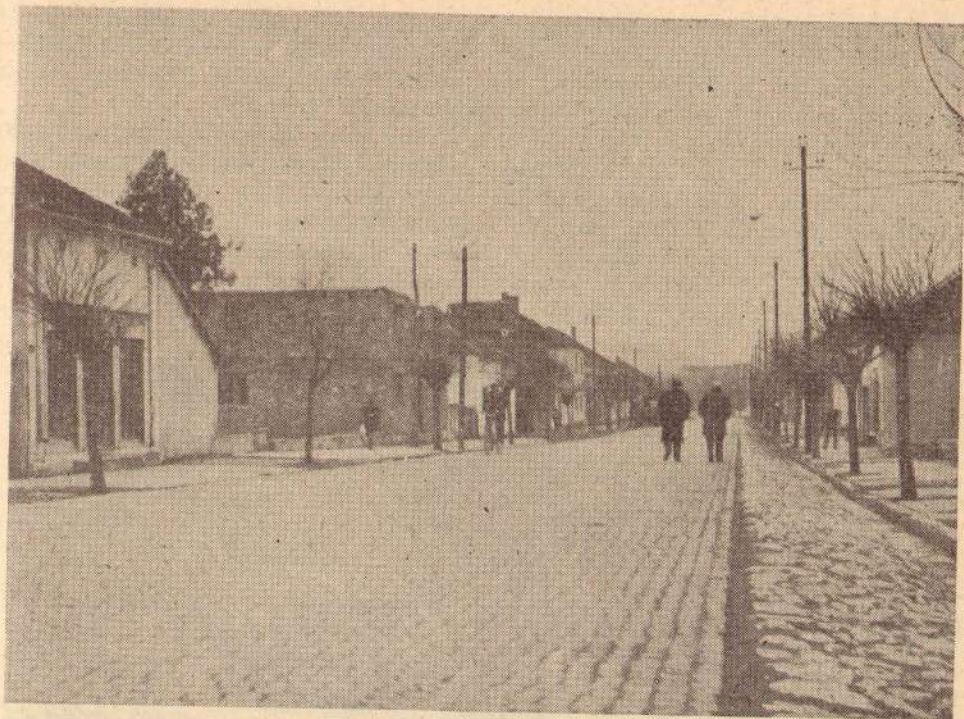
Sl. 28. Dobro stanje kolovoza sa zastorom od sitne kocke u Beloj Palanci

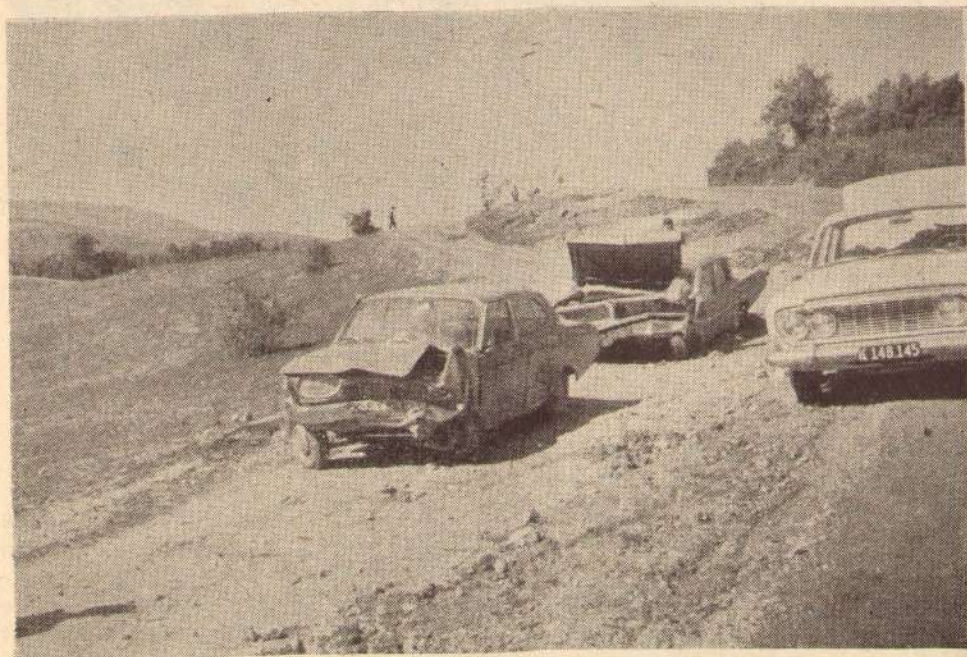
Sl. 29. Žrtve „krivine smrti“ na postojećem putu Bela Palanka—Piroto

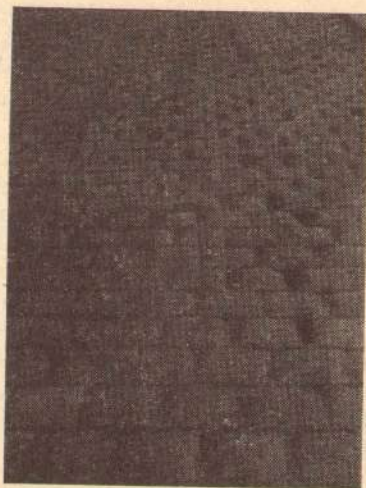
Sl. 1. Izgled površine kolovoza od betonskih blokova

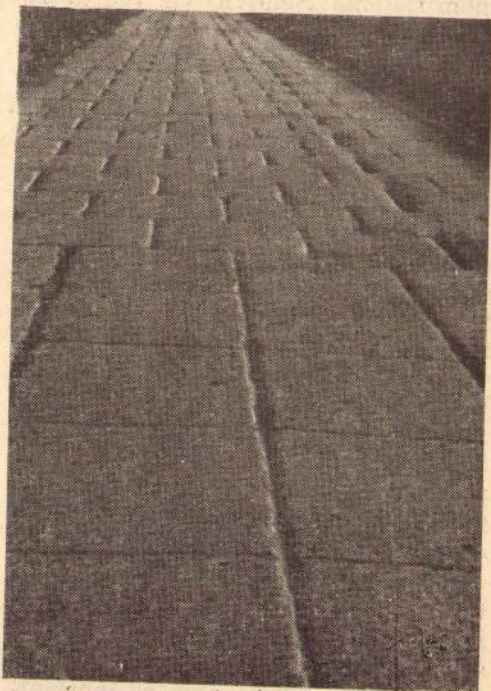
— **Sistem Renyi** je takođe pokazao svoje slabosti (v. sl. 2). Prvo zbog „sečenja-otvaranja“ spojnica paralelnih sa osovnom (kao i kod blokova od betona), a drugo zbog slabog

Sl. 2. Izgled površine kolovoza od betonskih ploča, sistema Renyi

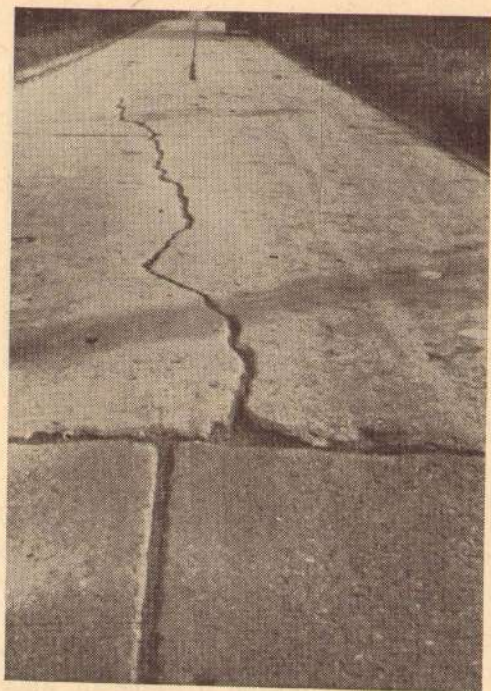
Sl. 4. Nepravilna pukotina u cementnom makadamu (patent ing. Šulea)

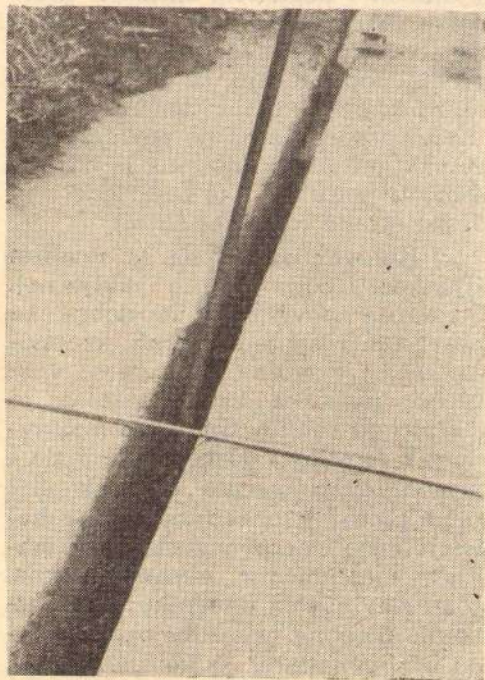
Sl. 5. Otvaranje uzdužne spojnice između kolovoza i ivičnih traka

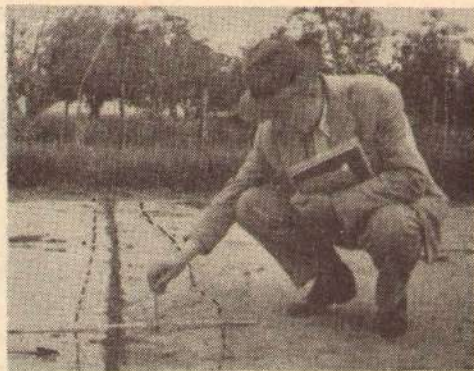
Sl. 6. Pojačano habanje na poprečnim spojnicama i stvaranje „korita“

h) **Poprečne i uzdužne spojnice betonskog kolovoza.** Karakteristika oštećenja spojnica, koje za vreme rata a i neposredno iza rata nisu bile održavane redovnim zalivanjem, su: a) jaka oštećenja ivica i poprečnih i podužnih spojnica; b) struganja i produbljavanja uzdužnih spojnica pod dejstvom gvozdenih naplataka zaprežnih kola, tako da su vremenom širine uzdužnih spojnica u sredini kolovoza proširene i do 8 cm, sa istovremenim znatnim produbljavanjem; c) jače izražena „skidanja”, trošenja

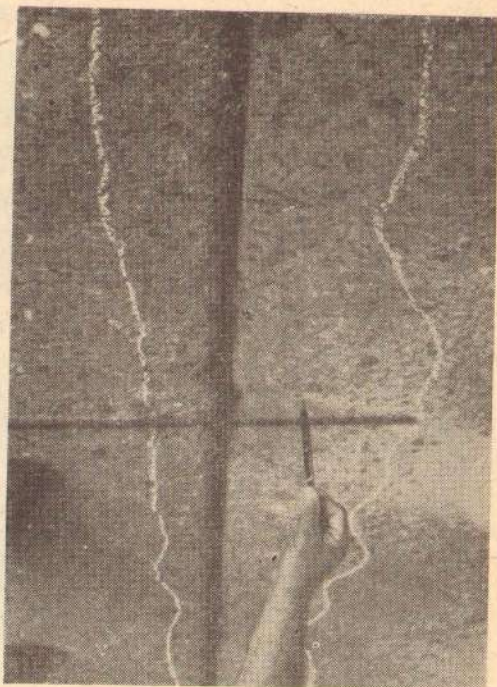
Sl. 7. Pojačano habanje na poprečnim spojnica<sup>1</sup> stvaranje „korita”

betona ispred i iza poprečnih spojnica, do kojih je došlo zbog nastalih denivelacija na spojnica<sup>1</sup>. Uled tih denivelacija dolazilo je do udara na spojnica<sup>1</sup>, kombinovanog mrvljenja betona pod gvozdenim naplaticima i kopitima, uz istovremeno pojačano habanje. Vremenom se na tim poprečnim spojnica<sup>1</sup> stvorile uvale, kao neka vrsta plitkih korita (sl. 6, sl. 7). Karakteristično je da su širine tih korita širine pojačanog habanja betona uvek veće iza spojnica u smeru kretanja: ispred spojnica varira od 10—15 cm, a iza spojnica od 20—15 cm, a iza spojnica od 20—40 cm. Dubina korita je takođe promenljiva i mestimično prelazi 5 cm.

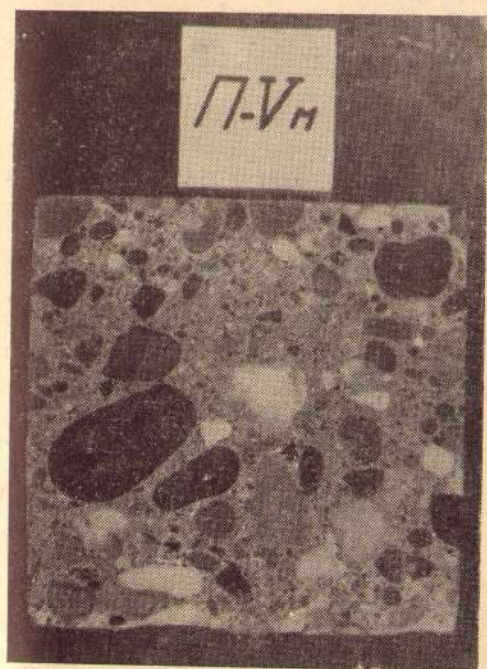
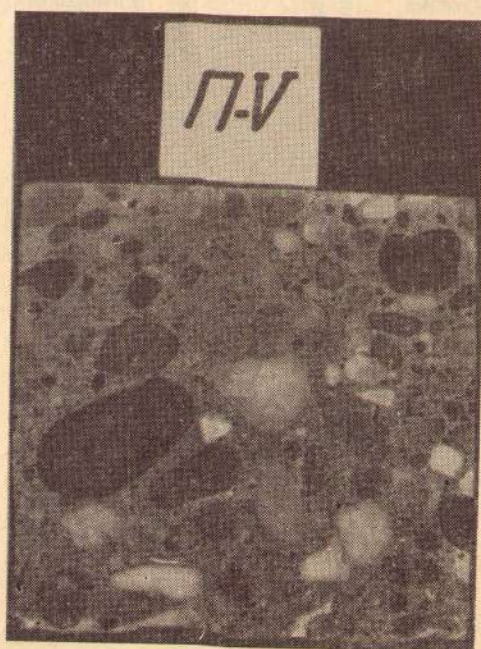
Sl. 9a i 9b. Izgled betonskog cilindra sa drinskim šljunkom pre (a) i posle (b) dejstva mraza

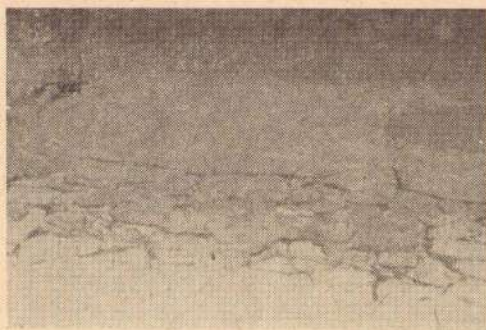
Sl. 12. — propao kolovoz iza mosta preko Jarčine.
