Ispitivanje i analiza elemenata visokorizičnih dionica puta sa aspekta kvaliteta kolovoza i njegov uticaj na vrijednost koeficijenta prljanja

Stručni rad

Testing and Analysis of the High-risk Road Section Elements Concerning the Pavement Quality and its Impact on the Adhesion Coefficient Value

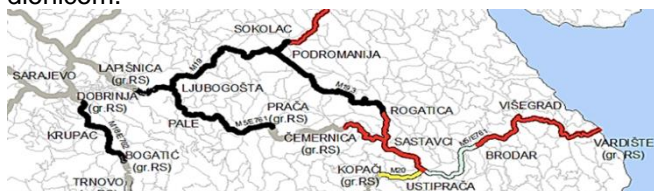
Slika 2. Mapa rizika sa obzirom na saobraćajne nezgode po broju pređenih kilometara

Praktični dio istraživanja odnosi se na ispitivanje (mjerenje) otpornosti na klizanje na odabranoj dionici magistralnog puta MI-114 Podromanija – Rogatica, pri čemu lokacije na kojima su izvršena ispitivanja teritorijalno pripadaju području opštine Rogatica. Ispitivanje otpornosti na klizanje prenosnim testerom – klatnom tipa „StanlayTM“ izvršeno je na dvije lokacije navedene dionice, sa po tri mjerenja u razmaku od 400mm i pet uzastopnih ponavljanja za svako mjerenje. PGDS na ovoj dionici magistralnog puta je oko 2.780 voz/dan (2017). Magistralni put MI-114 pripada grupi dionica sa povećanim rizikom od nastanka saobraćajnih nezgoda, odnosno može se smatrati opasnom dionicom.

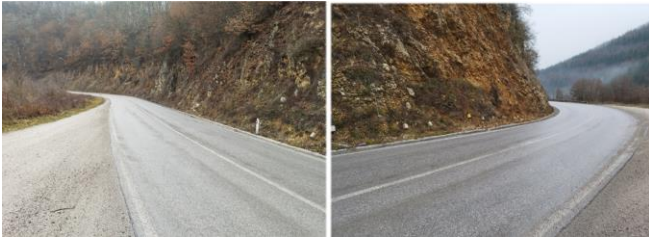
Slika 4. Lokalitet Vran Do (posmatrano u oba smjera u odnosu na poziciju mjerenja)
Izvor: Obrada autora

Lokalitet Vran Do na kojem su izvršena prva tri mjerenja u razmaku od 400mm (Slika 3. i Slika 4.) nalazi se na stacionaži 20+970, GPS koordinate N 43.819790° E 18.953441°. Mjesto ispitivanja nalazi se na 793 metara nadmorske visine. Lokalitet Kovanj na kojem su izvršena druga tri mjerenja u razmaku od 400mm (Slika 5. i Slika 6.) nalazi se na stacionaži 22+820, GPS koordinate N 43.826813° E 18.962949°. Mjesto ispitivanja nalazi se na 691 metara nadmorske visine, a radijus krivine je približno 47 metara.

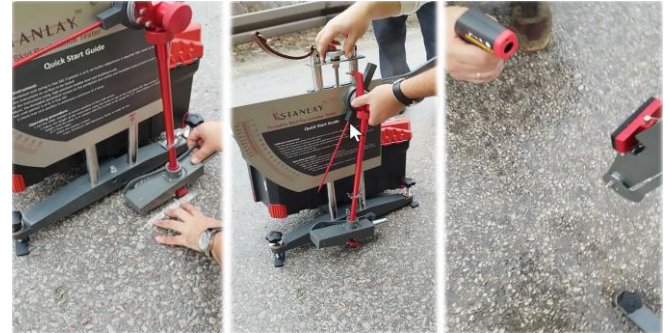
Slika 7. Priprema i mjerenje otpornosti na klizanje
Izvor: Obrada autora

Kada je utvrđeno da su zadovoljeni uslovi u pogledu temperature kolovoza, temperature površine klizača i temperature ispitne površine prema Standardu, pristupilo se testiranju i bilježenju vrijednosti određenih pokazivačem.

Za svaki postupak eksperimentalnog mjerenja (na oba mjerna mjesta) izvršeno je ponavljanje mjerenja (otpuštanje klatna) pet puta uzastopno, a prilikom validacije uređaja (podešavanja „nule“) 3 puta uzastopno, sve shodno Standardu BAS EN 13036-4:2012.

Vlažnost vazduha je bila 95%, vjetar 3 km/h u pravcu zapad – istok i temperatura vazduha 4°. Kolovoz je bio pretežno vlažan zbog izmaglice i povremene kiše koja je padala tokom vršenja mjerenja. Na oba lokaliteta na kojima je izvršeno mjerenje vidljivi su i izraženi kolotrazi, a druga vidljiva oštećenja površine kolovoza u vidu pukotina nisu uočena.
