Značaj provera bezbednosti saobraćaja za unapređenje bezbednosti pešaka u saobraćaju

Jelica Davidović^a, Boris Antić^a, Dalibor Pešić^a

^a Univerzitet u Beogradu - Saobraćajni fakultet

The importance of road safety inspection for the improvement of pedestrian safety in traffic

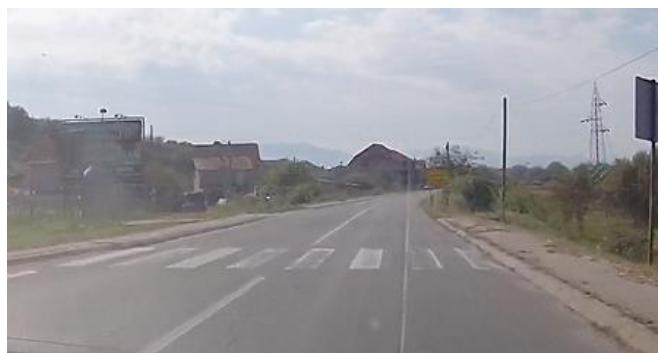
Ukrštanje motorizovanog i nemotorizovanog saobraćaja na deonicama na kojima je ograničenje brzine do 80 km/h je izrazito nebezbedno, ako se uzme u obzir da je rizik za smrtno stradanje pešaka koji je udaren brzinom od 80 km/h 100%.

Ukoliko je neophodno postojanje pešačkog prelaza na putu van naselja onda se mora blagovremeno najaviti, što pored saobraćajnog znaka koja najavljuje pešački prelaz podrazumeva i smirivanje saobraćaja, odnosno niže ograničenje brzine pratio izmenama u poprečnom profilu, jer samo postavljanje saobraćajnog znaka ne bi imalo efekta.

Slika 1. Nebezbedan pešački prelaz van naselja

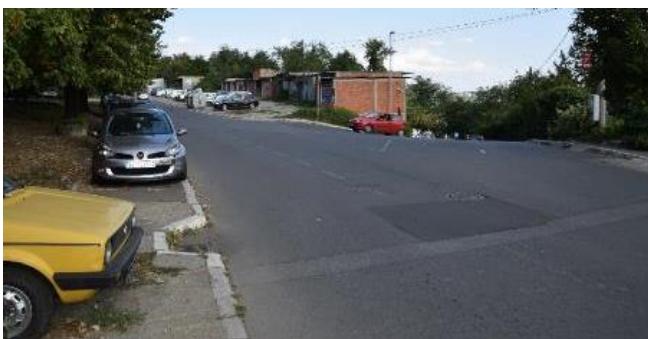
Na gradskim ulicama, zbog intenzivnog motorizovanog i nemotorizovanog saobraćaja veoma je važno razdvojiti navedene kategorije učesnika u saobraćaju. Izgradnja trotoara ili pešačkih staza značajno podiže nivo bezbednosti saobraćaja. Proverom bezbednosti saobraćaja utvrđeno je da veliki problem, na proveravanim deonicama, predstavljaju parkirana vozila koja zauzimaju površine za kretanje pešaka, što primorava pešake da silaze na kolovoz i stvaraju se konflikti sa motorizovanim učesnicima u saobraćaju. Parkirana vozila, često, predstavljaju prepreku pešacima, posebno osobama sa invaliditetom da pristupe samom pešačkom prelazu.

Slika 2. Parkirana vozila koja zauzimaju površinu za kretanje pešaka

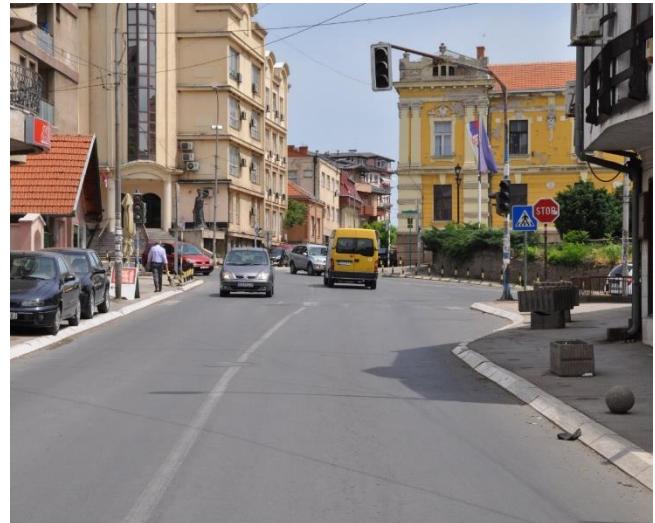
Prilikom vođenja pešaka i obeležavanja pešačkog prelaza treba obratiti pažnju da li osoba sa invaliditetom, stariji učesnici u saobraćaju ili deca mogu da pređu licu bez saplitanja, odnosno bez prepreka (u kakvom su stanju ivičnjaci, da li su u nivou sa kolovozom, da li su postavljeni taktilni elementi i sl.), kao i u kakvom je stanju trotoar (da li ima oštećenja, neravnina, izbočina i sl.

Slika 3. Nebezbedan pešački prelaz na gradskoj ulici

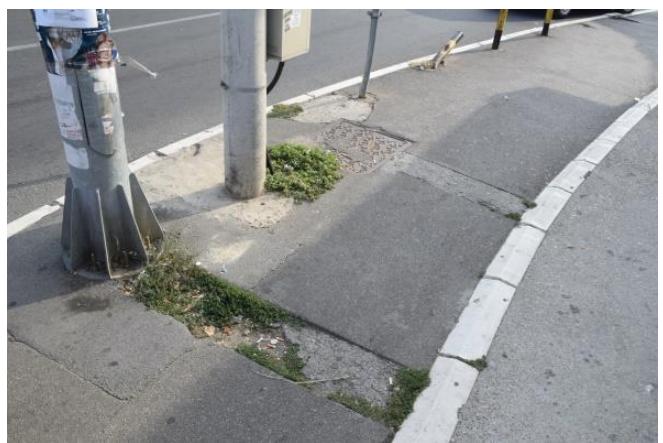
Slika 4. Oštećenja trotoara

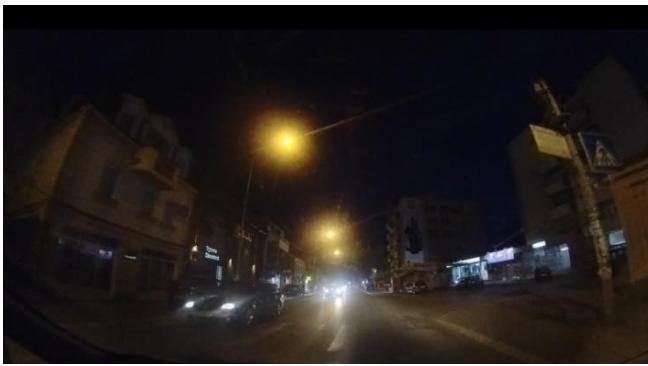
U noćnim uslovima vidljivosti velika je uloga osvetljenja na pešačkim prelazima. Pored toga da li postoji javna rasveta na pešačkom prelazu važno je proveriti da li je u funkciji, da li osvetljava pešački prelaz i da li je to osvetljenje dovoljno da se uoči pešak. Takođe, u period od proleća do jeseni važno je proveriti da li vegetacija ometa osvetljenje.

Slika 5. Pešački prelaz u naselju koji nije adekvatno osvetljen

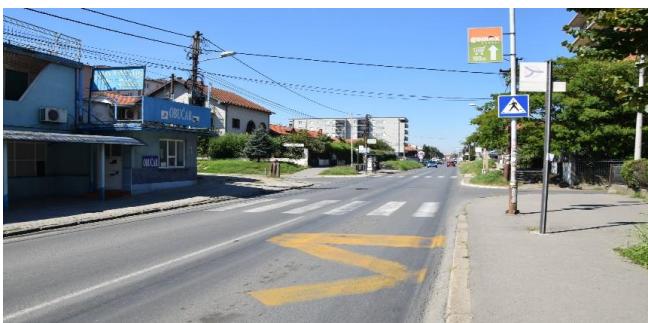
Na gradskim ulicama je česta pojava autobuskih stajališta koja su izvedena na kolovozu ili pored kolovoza. U oba slučaja, za bezbednost pešaka, važna je pozicija pešačkog prelaza u odnosu na autobusko stajalište. Naspramna autobuska stajališta treba da budu smaknuta tako da se prvo nailazi na autobusko stajalište iz suprotnog smera, a pešački prelaz treba da bude pozicioniran ispred autobuskog stajališta u smeru kretanja. Na taj način obezbeđuje se bolje uočavanje pešaka.

Slika 6. Nebezbedna pozicija pešačkog prelaza u odnosu na autobuska stajališta

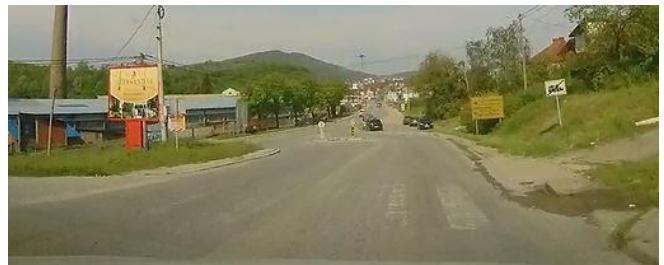
Neobeležen pešački prelaz na bočnim ulicama, odnosno na mestu gde se glavni pravac ukršta sa sporednim otežava kretanje pešaka ali i povećava broj konflikata jer usled nedostatka obeleženog pešačkog prelaza velika je disperzija putanja pešaka pri prelasku kolovoza.

Slika 7. Nebezbedan pešački prelaz na prolasku državnog puta kroz naselje
