## Утицај уличног паркирања на безбједност пјешака: анализа ризика и оправдање ограничења у зонама школа

Стручни рад

У склопу овог истраживања анализирана је саобраћајна незгода која се догодила 7. марта 2017. године око 10:00 часова, у улици Жртва фашистичког терора, у граду Бијељина. У овој незгоди, путнички аутомобил марке „Daewoo Lanos“ налетео је на пјешака старости 79 година, који је претрчавао коловоз између паркираних возила. Ова конкретна ситуација пружа идеалан оквир за анализу безбједности пјешака у зони уличног паркирања, са циљем унапријеђења мјера безбједности у урбаним срединама.

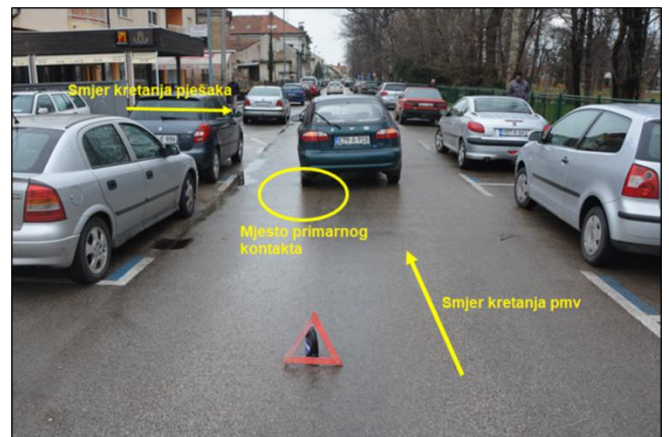
Непосредно пред настанак незгоде путнички аутомобил „Daewoo Lanos“ се кретао улицом Жртва фашистичког терора према улици Кнеза Милоша, а пјешак је претрчавајући покушао пријећи коловоз наведене улице између паркираних возила, са лијева на десно посматрано из перспективе возача путничког аутомобила, при чему је дошло до судара.

Слика 2. Смјерови кретања учесника незгоде непосредно пред примарни контакт [12]

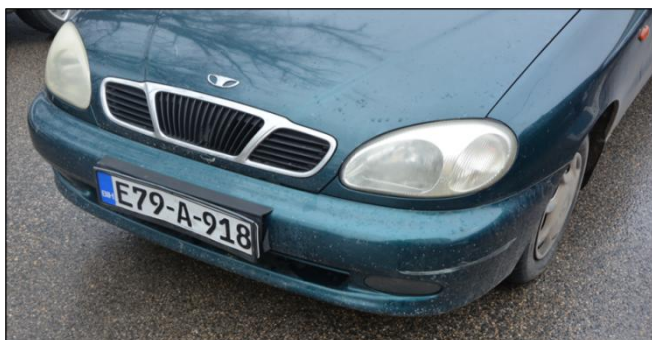
Као последица предметне незгоде на путничком аутомобилу „Daewoo Lanos“ настао је обрис прашине на предњем бранику, на крајње лијевом дијелу, а пјешак је задобио тешке тјелесне повреде у виду серијског прелома ребара, од I до VI и исти је услед задобијених повреда преминуо два дана након повређивања у ЈЗУ „Свети Врачеви“.

Слика 3. Обрис прашине на pmv „Daewoo Lanos“ [12]

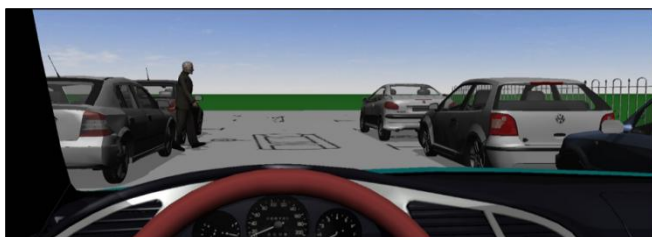
Проведена анализа предметне незгоде указује да је брзина путничког аутомобила „Daewoo Lanos“ у часу налета на пјешака износила 28 км/х, а брзина пјешака приликом преласка коловоза као и у часу примарног контакта је процјењена на 5 км/х, што је с обзиром на његову старосну доб у границама претрчавања. Зауоставни пут путничког аутомобила „Daewoo Lanos“ при брзини којом се кретао од 28 км/х, на мокром асфалтном коловозу какав је био у вријеме настанка незгоде, износи 12,1 м, а вријеме зауостављања 2,2 с. Од мјеста изласка из габарита паркираних возила, када га је возач путничког аутомобила могао уочити (Слика 4.), па до мјеста примарног контакта, пјешак је прешао пут од 1,3 м, за коју радњу му је, с обзиром на процјењену брзину кретања, било потребно вријеме од 0,95 с.

Слика 4. Положај пјешака у часу изласка из габарита паркираних возила, у тренутку могућности уочавања истог од стране vozača pmv
