## ARMIRANJE ASFALTA I EFEKTI NAKON 16 GODINA OD UGRADNJE U BEOGRADU

**Rezime:** *Primena poliesterskih geomreža prilikom rehabilitacije kolovoza predstavlja poznato rešenje dokazano kroz višedecenijsku praksu širom sveta. Kod ovakvih projektnih rešenja geomreža služi za armiranje asfalta i odlaganje reflektovanja pukotina iz starih fleksibilnih, polukrutih ili krutih slojeva kolovozne konstrukcije u nove asfaltne slojeve. Na ovaj način trajnost novih slojeva asfalta produžava se do 3 puta, što donosi značajne direktne i indirektne ekonomske i ekološke benefite.*

## ASPHALT REINFORCEMENT AND EFFECTS AFTER 16 YEARS SINCE INSTALLATION IN BELGRADE

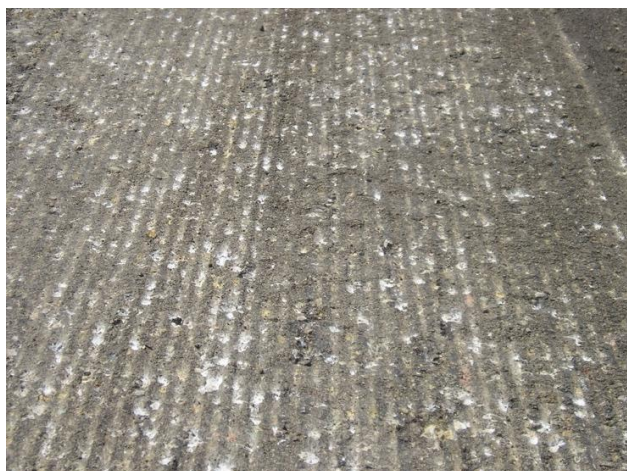
**Slika 3.** Podloga

Minimalno potrebna količina 70% bitumenske emulzije za ugrađenu PET geomrežu sa vrlo tankim netkanim geotekstilom i premazom sa više od 60% bitumena, po preporuci proizvođača iznosi 600g/m<sup>2</sup>. Predstavnik proizvođača geomreže koji je bio prisutan prilikom ugradnje geomreže u desnoj voznoj i preticajnoj traci je ovu minimanu količinu uvećao na 900g/m<sup>2</sup> pre svega zbog manje koncentracije bitumena u emulziji ali i zbog dubine tragova freze. Ova količina emulzije bila je dovoljna da obezbedi odličnu adheziju geomreže sa podlogom, a da se ne pojave problemi izazvani prevelikom količinom bitumena koja zna da predje 1.5kg/m<sup>2</sup> pri ugradnji materijala sa debljim netkanim geotekstilom, bez premaza, sa premazom koji ne sadrži bitumen ili ga ne sadrži u dovoljno visokom procentu. Na slici 3 vidi se podloga pre nanošenja emulzije, dok se na slici 4 vidi sam proces nanošenja emulzije.

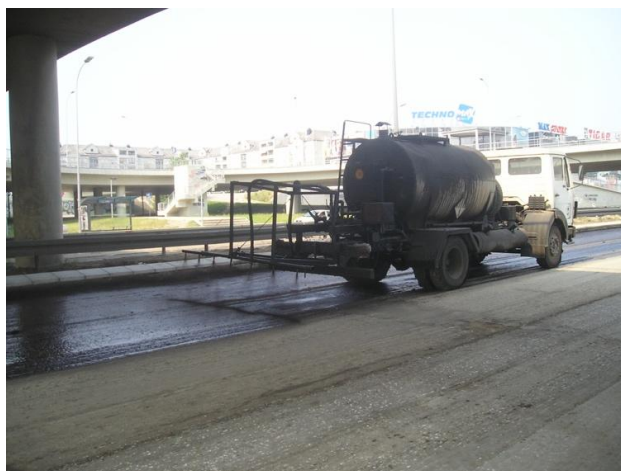
Nakon struganja i čišćenja kolovoza u širini vozne i preticajne trake, kao i nakon zapunjavanja pukotina koje je radjeno na više načina, izvršeno je prskanje podloge 60% katjonskom polimer modifikovanom bitumenskom emulzijom u količini od ~900g/m<sup>2</sup> emulzije. Minimalno potrebnu količinu emulzije u velikoj meri određuje debljina netkanog geotekstila namenjenog olakšavanju ugradnje, premaz na materijalu koji se ugrađuje kao i udeo bitumena u emulziji. Količina emulzije se podešava i prema dubini tragova freze, strukturi podloge i vremenskim uslovima.

**Slika 4.** Nanošenje emulzije

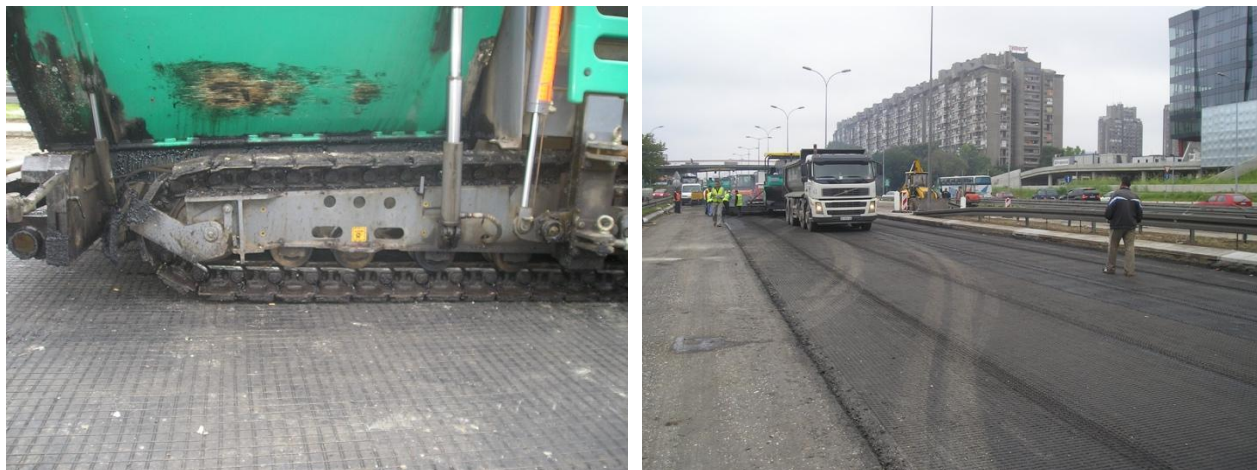
Polaganje geomreže, ugradnja i zbijanje bitumenskih slojeva išla je u svemu po projektu i bez poteškoća izazvanih kretanjem mehanizacije poput kamiona koji snabdevaju finiše ili samog finišera preko ugradjene geomreže.

**Slike 5 i 6.** Kretanje mehanizacije po ugradjenoj geomreži
