# **PUT I SAOBRAĆAJ**

ISKUSTVA SA  
GRAĐENJA PUTEVA  
U SRBIJI U PERIODU  
1925 — 1950 GODINE

## ČASOPIS DRUŠTVA ZA PUTEVE SRBIJE

### Iskustva sa građenja puteva u Srbiji u periodu 1925. — 1950. godine

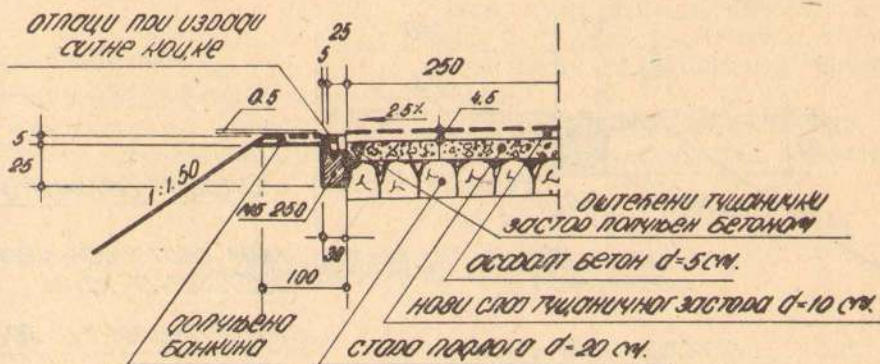
**СА. 10**

Po završenom građenju puta, u toku održavanja saobraćaja primećeno je da se na nekim mestima ivica odvojila od asfaltnog kolovoza. Ovo je nastalo zbog sleganja i delimičnog obrtanja ivica od mozaik-betona. U znatno manjoj meri se ovo odvajanje od kolovoza javilo kod traka koje su dva puta šire od ivica, pa je i sleganje kao i obrtanje bilo znatno manje. Kod kolovoza od sitne kocke sleganje i obrtanje ivica se javilo u većoj meri nego kod asfalta, jer je na obrtanje ivica delovala sila otpora vozila kao i sila kočenja, koja se preko lukova svakog reda sitne kocke prenosila na ivicu kao horizontalna sila luka. Merenjem širine kolovoza od sitne kocke na takvim mestima konstatovana je veća širina nego što je ona bila po završenom građenju puta. Zbog toga je nastalo proširiva-

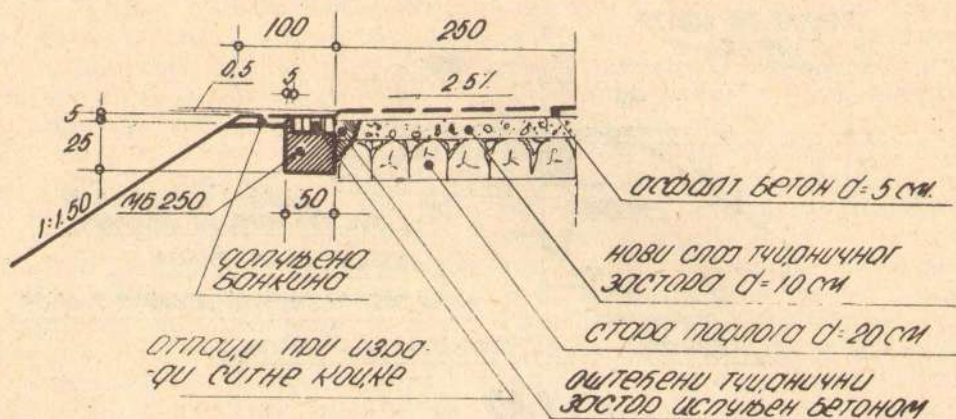
### **СЛ. 11**

nje fuga na kolovozu od sitne kocke. Merenjem širine kolovoza od sitne kocke novembra 1964. godine konstatovano je da se širina kolovoza od 5 m na nekim potezima povećala tako da sada iznosi od 5,00 — 5,25 m. Ovo proširenje kolovoza je nastalo zbog pomenutog sleganja i obrtanja ivičnjaka.

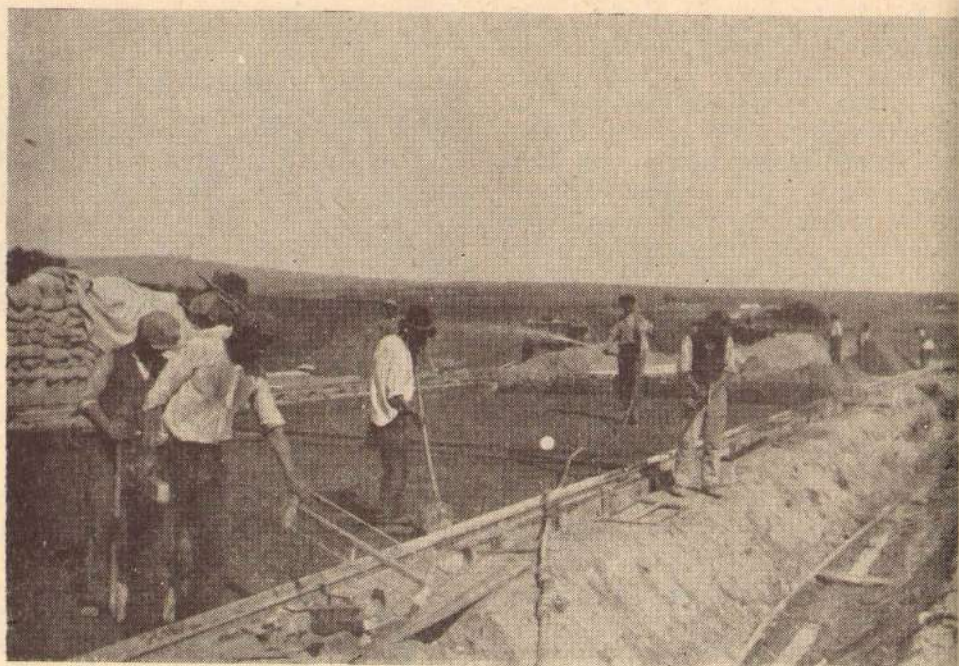
Sl. 6. Zbijanje tamponskog sloja šljunka polivanjem i nabijanjem drvenim maljem

drvenim maljevima uz obilno raskvašavanje vodom (Sl. 6). Ovaj način zbijanja tamponskog sloja pokazao se vrlo dobar i uspešan, tako da se ni do danas, posle 28 godina, nisu pojavile nikakve deformacije ni pukotine na betonskom kolovozu koje bi ukazivale na slabosti usled tamponskog sloja šljunka. Svakako je zbijanje tamponskog sloja vibracionom pločom, kako se danas radi, mnogo lakše, brže i ekonomičnije, ali takva mogućnost tada nije postojala.

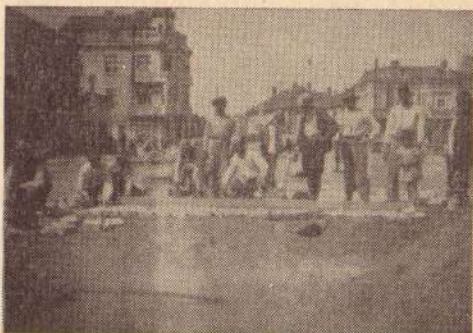
U početku rada na kolovozu su bili veći talasi od dozvoljenih (+ 10 mm), jer je preduzeće računalo da će se valjanjem popraviti neravnina (sl. 4). Međutim, valjak stvarno vrši ravnomerno nabijanje na celoj površini kolovoza, dok se veće nepravilnosti mogu otkloniti samo ručnim nabija-

Sl. 4. Kontrola ravnosti površine kocke pomoću letve u Nišu

čima odnosno preradom loših mesta. Zbog toga je bilo sprovedeno obavezno nabijanje kocke ručnim nabijačima, a potom valjanje čeličnim valjcima. Spojnice kocke su, nažalost, zalivene samo peskom.

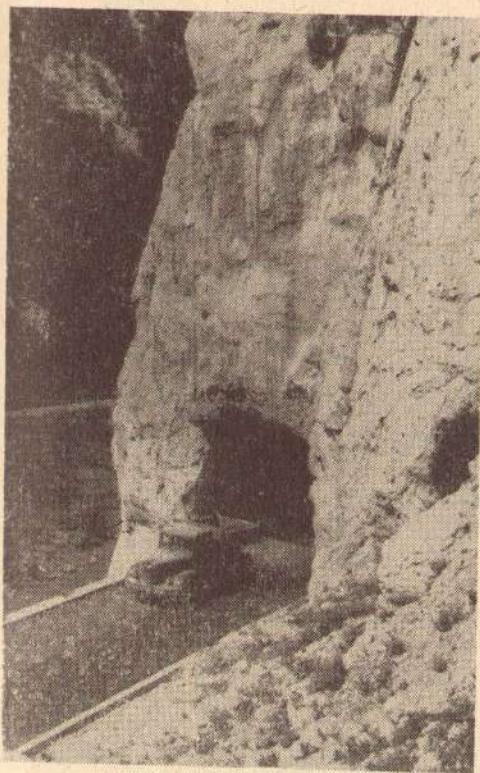
Sl. 18. Tunel bez portala, predstavlja nedovršen objekat

zaboravan doživljaj na svakog putnika. Nesumnjivo je ovo jedan od najljepših ako ne i najljepši put u našoj zemlji. Kada se završi oblikovanje svih radova (portali na svim tunelima — sl. 18 i 19, ograde, proširenje za parkiranje i dr.), zasadi cveće u bermama, spuste divlje raznobojne puzavice po obližnjim zidovima, izrade stepenice do Nišave i dr., skoro svaki putnik će zastati da se odmori i divi izvanrednoj prirodi i velikom delu naših radnika i stručnjaka.

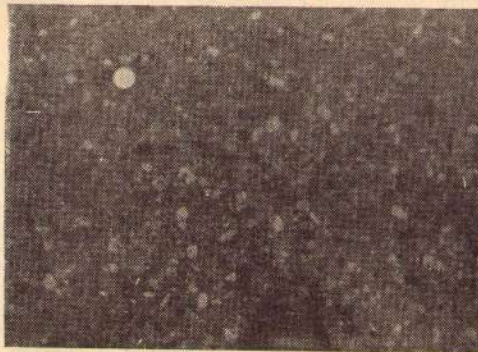
Sl. 3. Izgled površine betona sa drinskim šljunkom

b) **Kolovoz od betona sa drinskim šljunkom** (polja 31 do 40 zaključno). Struktura površine kolovoza vrlo dobra, sa veoma pravinim habanjem i rasporedom krupnijih zrna (v. sl.3), odaje utisak manjeg habanja no kod kolovoza sa moravskim šljunkom. Pukotine na celoj ili polovini širine ploče bilo je samo u jednoj ploči polja 36, ali je zato konstatovano oštećenje ivica ploča u obliku kosih pukotina (puknuti deo ploče oblika trougla sa stranicama od 0,5 do 1,20 m). Takve pukotine konstatovane su u poljima 32, 34, 35; između polja 35 i 36 jače je oštećenje konstatovano na sučeljavanju sve četiri ploče (presek uzdužne i poprečne spojnice). Oštećenje je zahvatilo deo u prečniku oko 25 cm. Posledica je verovatno loše obrade spojnice.

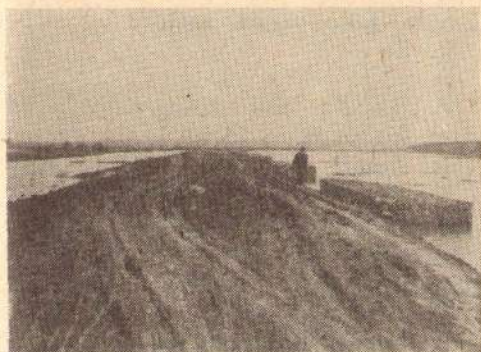
Sl. 5. Raskvašen nasip na km 7 + 500. Usled visokog vodostaja r. Dunava voda je prodršla ispod odbrambenog nasipa i izlila se s obe strane puta. Desno: figure lomljenog kamena za podlogu puta.

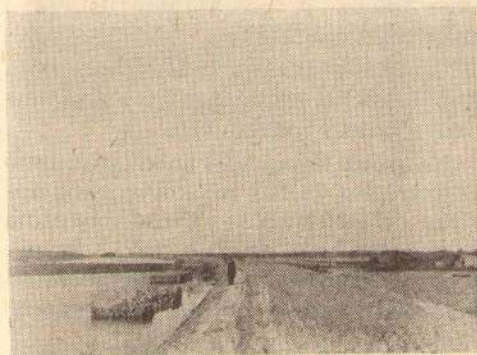
Sl. 6. Raskvašen nasip na km 11 + 000. Prodor vode r. Dunava ispod odbrambenog nasipa i njeno izlivanje s obe strane puta. Levo: figure lomljenog kamena za podlogu puta.

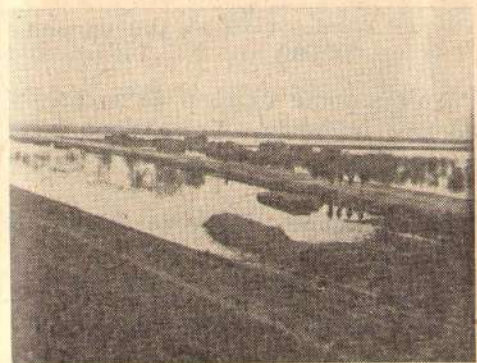
Sl. 7. Raskvašen nasip na km. 11 + 100.

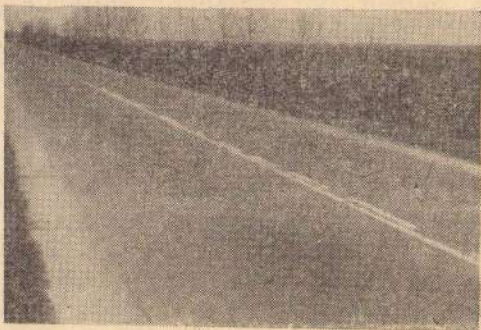
Sl. 3. Zabranjen rad na betonskom kolovozu - Sad je u odličnom stanju.

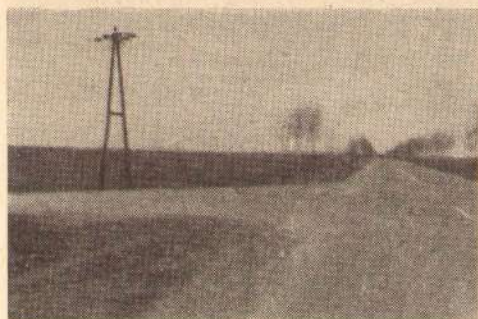
Sl. 9. km. 21 — nekad stajalište; kolovoz se drži odlično

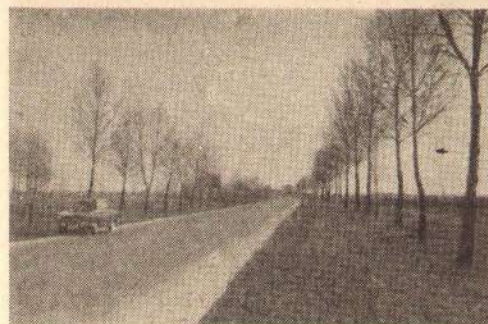
Sl. 10. — do km. 24 kolovoz je vrlo dobar

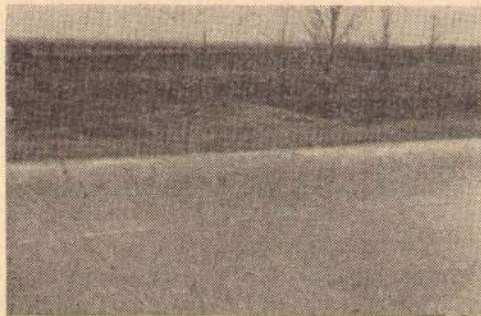
Sl. 11. — propao kolovoz na mostu preko kanala Jarčina

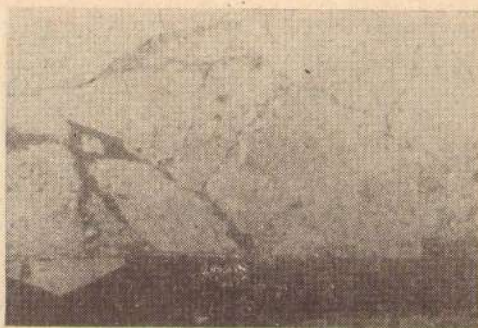
Sl. 13. — ima dosta ploča sašvim isprskanih na km. 24—26.

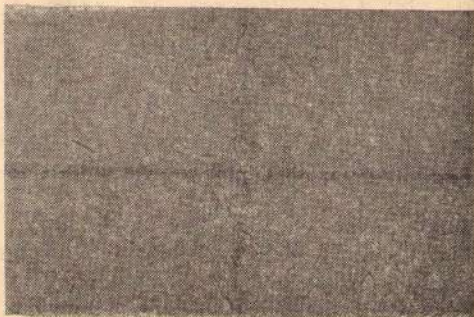
Podužna i poprečne fuge su loše rađene. Pored svega nastojanja ovaj rad, može se reći, u potpunosti nije uspeo, a naročito podužne fuge gde je radio finišeš širine 7,5 m. Na deonicama gde je radio ovaj finišeš podužne fuge su rađene prostorne. Daska, koja je u gornji sloj ploče stavljena, pod pritisak betona i mašine redovno se pomerila iz svog položaja, krivudala levo i desno, tako da se to nije moglo popravljati. Takođe se i donja daska pomerila iz svog položaja. Tada nije bilo mašina za usecanje fuga. Kod fnišera 3,75 m širine podužne fuge su rađene kao pritiskute i one su dobro izvedene.

Poprečne fuge su rađene kao prostorne. One su dobro rađene.

Sl. 15. — fuge.

— Fuge svih vrsta treba najpažljivije raditi; težiti za mašinskim radom fuga.

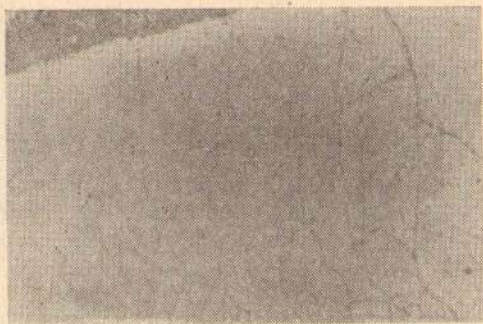
Sa leve (u pravcu Zagreba) strane kolovoza primećene su pored ivičnja ka tanke naprsline na asfaltnom kolovozu. One se javljaju u podužnom i poprečnom pravcu, a prostiru se do 0,50 m od ivice kolovoza. Na samim ivičnjacima kod ovakvih mesta nisu primećene nikakve vidljive deformacije. Ova pojava je primećena samo sa one strane, sa koje je bio postavljen normalni industrijski kolosek. Međutim, sa suprotne (desne) strane ovo se nije primećivalo. Pretpostavlja se da su ove naprsline nastale iz razloga, što kosine nasipa i bankine sa te

Sl. 16. Ispucali asf. betonski kolovoz

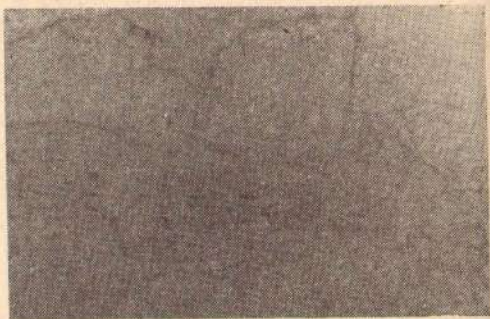
Sl. 17. Ponovo izrađeni asf. bet. kolovoz  
opet je ispucao.

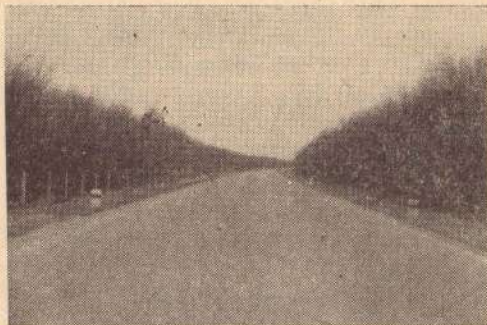
Sl. 20. Asf. bet. kolovoz kroz šumu

Ova deonica je opterećena saobraćajem od 9613 bruto tona za 24 sata.

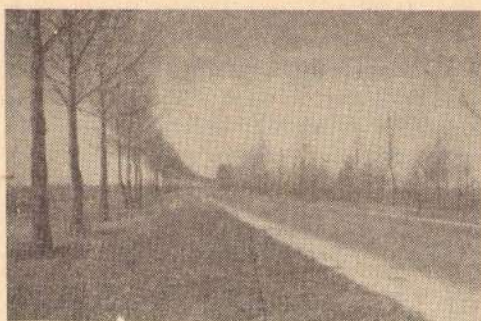
Sl. 22. Drvored.

Učinjena je greška na autoputu Beograd — Zagreb, na teritoriji SR Srbije.

Trebalo bi što pre pristupiti planskom vadenju stabala i presađivanju ukoliko je to moguće i tako stvarati šumarke; ukoliko pak nije moguće onda po dobro razrađenom planu iskrčiti veliki broj i posaditi nove sadnice, tj. postojeća stabla koristiti ukoliko je to moguće zbog njihovog položaja i odstojanja od kolovoza a sve potrebno dopuniti novim sadnicama.

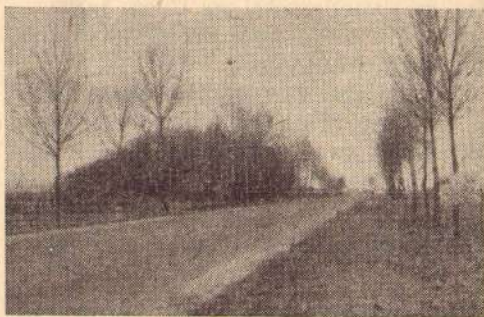
Sl. 23. Šumica i drvored
