# ПУТ И САОБРАЋАЈ

**Предраг Брауновић, дипл. инж.,** — Димензионисање флексибилних коловоза за нове путеве и ауто-путеве према препорукама Road Research Laboratory

## Десет година Предузећа за путеве „Ниш“, 1962—1972. година

## STRUCTURAL DESIGN OF FLEXIBLE PAVEMENTS FOR NEW HIGHWAYS AND FREEWAYS BASED ON ROAD RESEARCH LABORATORY RECOMMENDATIONS

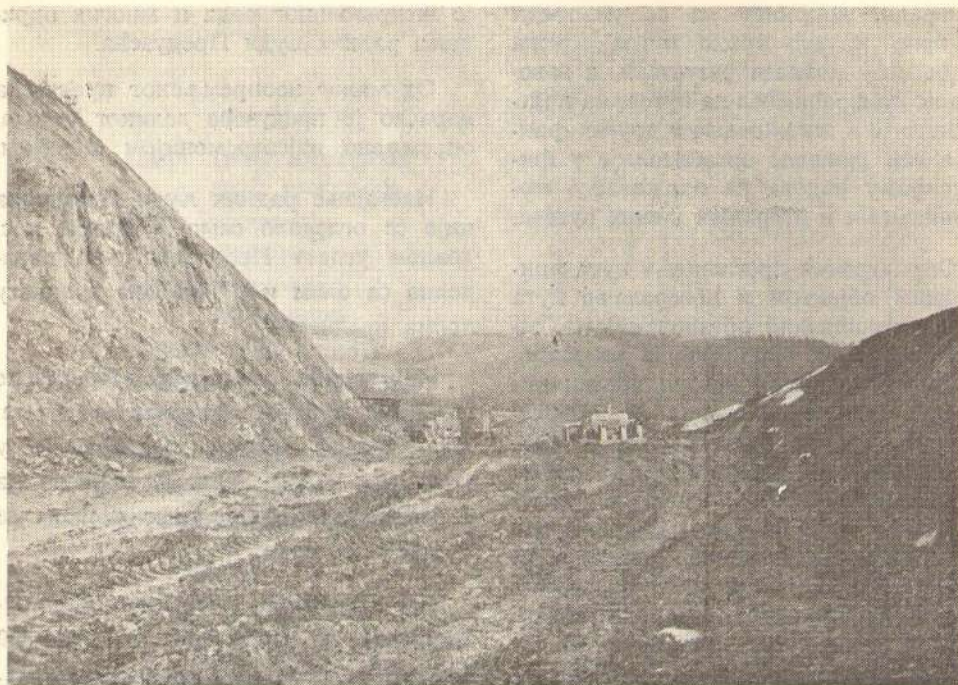
Пут Подујево — Куршумлија — Извршење усека
